**AVALIAÇÃO DA RESISTÊNCIA E FUNCIONALIDADE DOS APARELHOS DE  
APOIO DA PONTE RIO-NITERÓI APÓS 40 ANOS EM SERVIÇO**

Dissertação apresentada ao Programa de Pós Graduação em Engenharia Civil da Universidade Federal Fluminense, como requisito parcial para obtenção do grau de Mestre em Engenharia Civil. Área de Concentração: Tecnologia da Construção e Estruturas.

Niterói  
2016

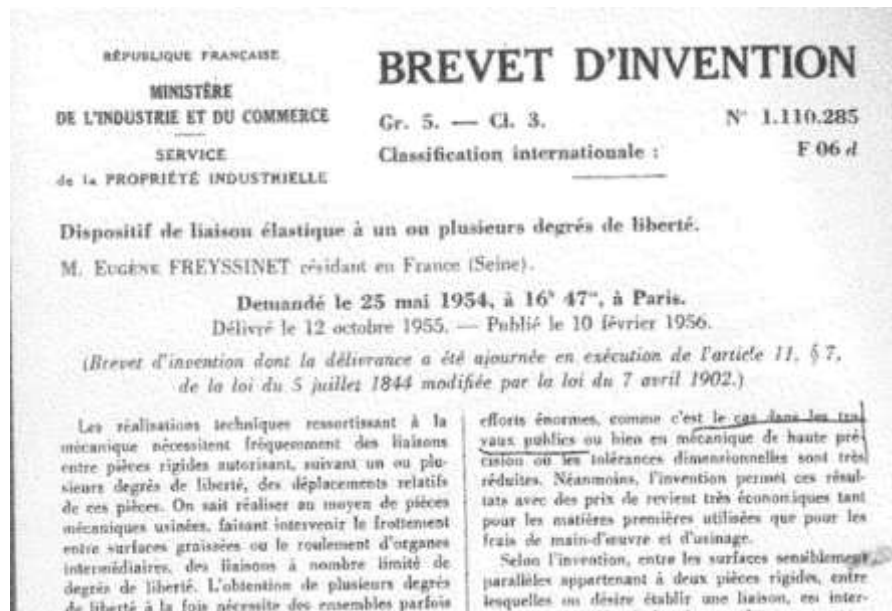
Figura 2.1 – Patente de invenção de Eugène Freyssinet

Algumas tentativas com placas de elastômeros entremeadas com redes metálicas que penetravam no elastômero foram realizadas por volta de 1948, na França, com resultados insatisfatórios (Figura 2.1). Apesar das redes metálicas penetrarem na borracha e impedirem o escoamento lateral, os rasgos no elastômero não permitiam tensões de compressão significativamente maiores. Mas, obtinha-se, à custa de um confinamento transversal, uma maior resistência para a massa do elastômero, sem prejudicar a deformabilidade horizontal. Posteriormente uma nova tentativa com placas de elastômero vulcanizadas com redes

metálicas também não foi bem sucedida. Em 1957, na Alemanha, foram executadas as primeiras pontes apoiadas aparelhos de apoio de elastômeros com esse processo de fabricação. Entretanto, esse tipo de apoio apresentava, para maiores cargas, rasgos no elastômero, causados pela concentração de tensões junto aos arames da rede metálica. Ficava evidente a necessidade de maior área de aço para diminuir as tensões de contato aço-elastômero. Surgiram, então, as chapas de aço em substituição as redes.

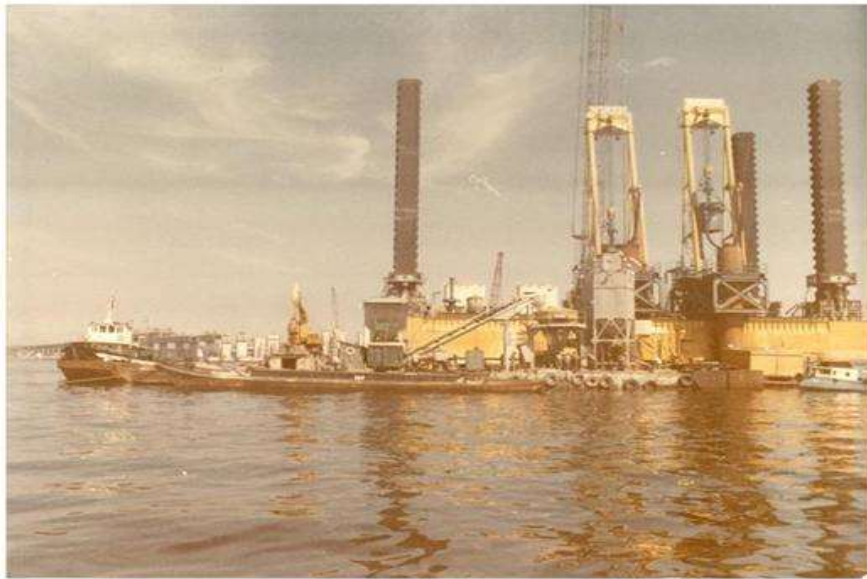
Figura 2.4 – Execução de fundação tipo “Bade-Wirth”.

Segundo PFEIL (1975), mesmo tendo sido projetadas estacas tipo “Franki” para todas as fundações dos acessos em terra, na primeira fase da construção, a empreiteira executora utilizou estacas metálicas no trecho do elevado sobre a Avenida Rio de Janeiro. As fundações do trecho sobre o mar são constituídas de diversos tipos, sendo: camisas metálicas perdidas (utilizadas na primeira fase da obra), tubulões a ar comprimido, tubulões mistos com estacas metálicas e tubulões tipo “Bade–Wirth”. No trecho dos vãos centrais as fundações são compostas exclusivamente por tubulões tipo “Bade–Wirth”. A Figura 2.4, mostra a plataforma utilizada para a execução das fundações tipo “Bade-Wirth”.

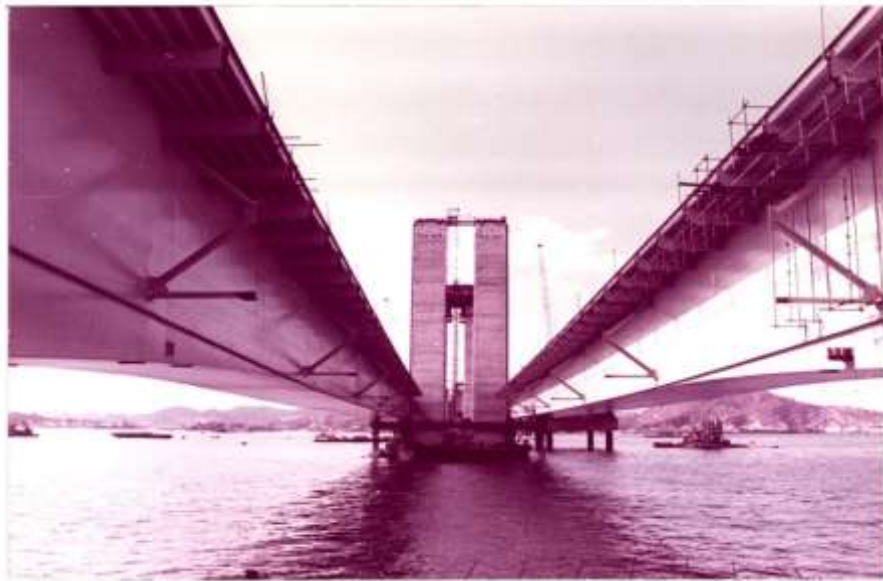
Figura 2.5 - Vista dos caixões metálicos.

A superestrutura dos acessos em terra é constituída por longarinas pré-moldadas e protendidas (tipo barriga de peixe) e por lajes moldadas no local. Um pequeno trecho do elevado sobre a Avenida Rio de Janeiro é constituído por transversinas pré-moldadas e protendidas e incorporadas à viga principal em caixa moldada no local. A superestrutura do trecho sobre o mar é composta de aduelas pré-moldadas de concreto, coladas com resina epóxi, protendidas longitudinalmente e transversalmente, o trecho do vão central é composto por caixões metálicos, com mesa superior ortotrópica, que constitui um recorde em viga reta contínua com um vão livre de 300 m. A Figura 2.5, mostra as vigas metálicas do vão central durante o processo de içamento para posicionamento em sua posição final de serviço.

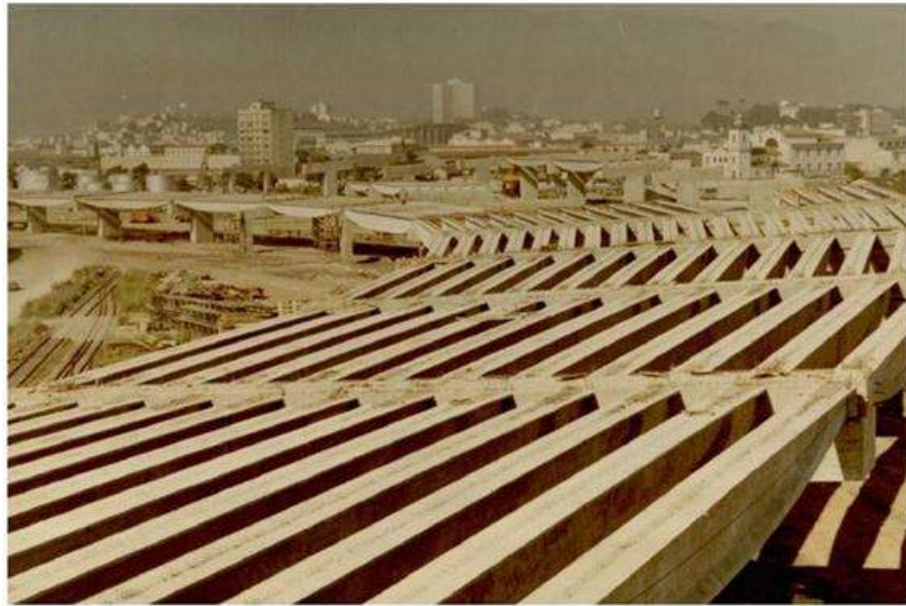
Figura 2.6 – Vista do acesso Rio de Janeiro formado com longarinas pré-moldadas tipo “barriga de peixe”.

A Figura 2.6 ilustra a construção do acesso à ponte, na cidade do Rio de Janeiro, formado com longarinas pré-moldadas, tipo “barriga de peixe”.

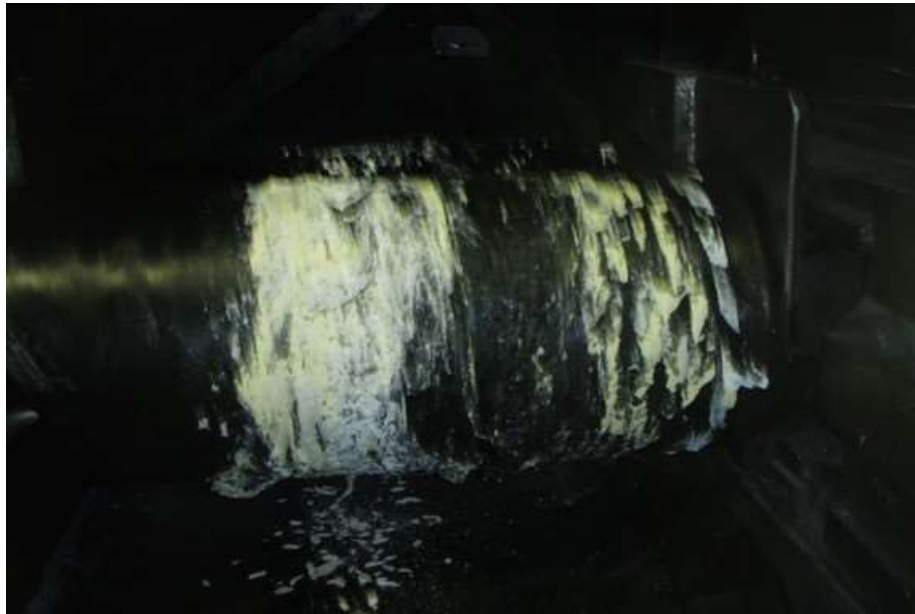
Figura 3.6 – Mistura inicial.

Após a pesagem, parte dos materiais é colocada em misturadores abertos ou fechados (*banburys*), onde a mistura inicial ocorre com o policloroprene, negro de fumo e ativadores, indispensáveis a realização da vulcanização. O tempo de mistura varia entre 30 e 40 minutos em misturadores abertos e 15 e 20 minutos nos fechados. O produto resultante da mistura

inicial permanece em repouso por 24 horas sobre uma grande mesa (Figuras 3.6 e 3.7). Após esse prazo a mistura inicial volta para os misturadores onde recebe a agregação dos aceleradores, que têm a função de agilizar a reação interna dos componentes durante a vulcanização. Nessa nova fase de mistura os cilindros dos misturadores vão sendo ajustados, de tal forma que a massa adquira uma espessura final adequada à sua utilização nas camadas elementares dos aparelhos de apoio (Figura 3.8). Uma vez acelerada, a mistura está pronta para ser submetida ao processo de vulcanização.

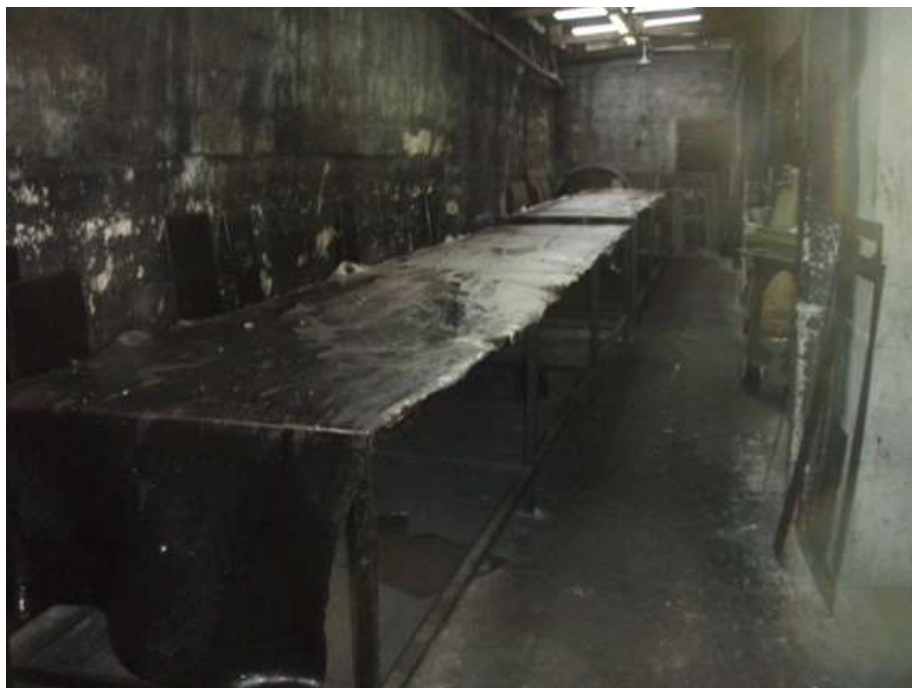
Figura 3.7 – Mistura inicial em repouso.

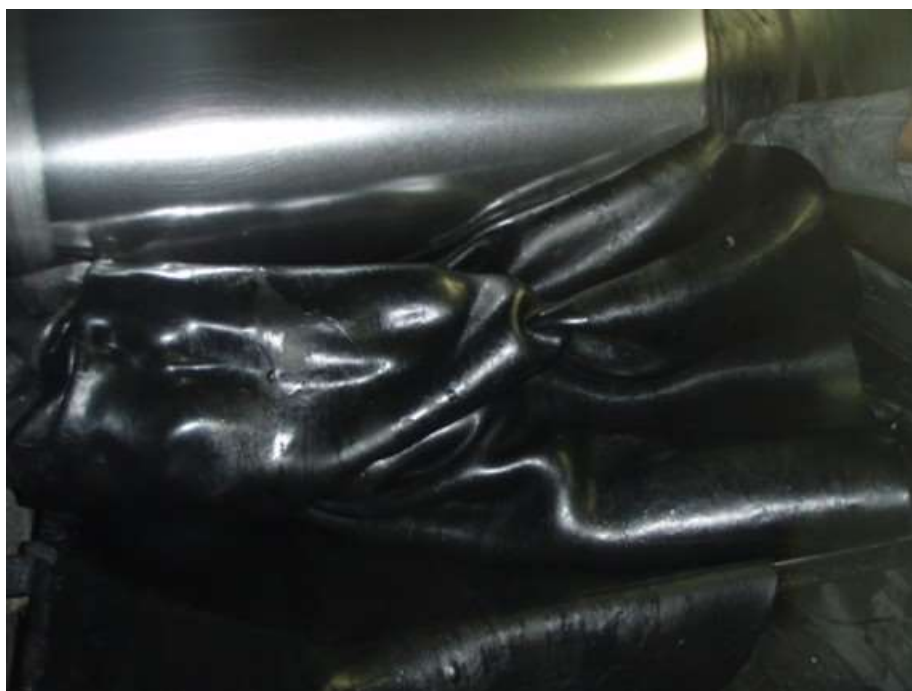
Figura 3.8 – Mistura acelerada em fase de laminação.

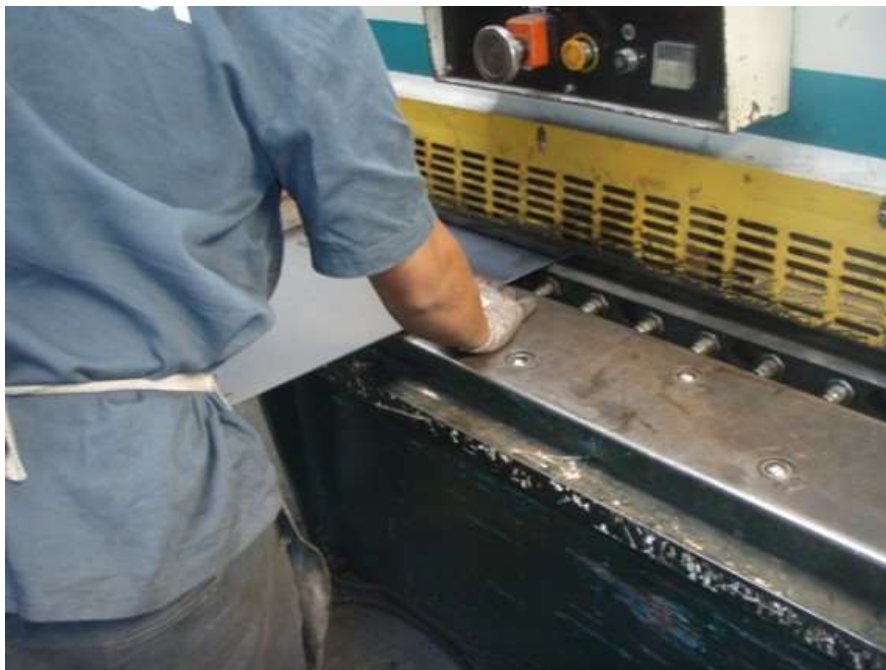
Figura 3.9 – Corte das chapas de aço em guilhotina.

Simultaneamente à produção do elastômero, uma guilhotina hidráulica de grandes dimensões corta as chapas de aço nas medidas exatas especificadas em projeto (Figura 3.9). Em sequência, essas chapas passam pelo processo de decapagem, mediante jateamento abrasivo com granalha de aço, com posterior pintura com primer antioxidante com adesivo especial, que auxiliará na aderência chapa/elastômero durante o processo de vulcanização.

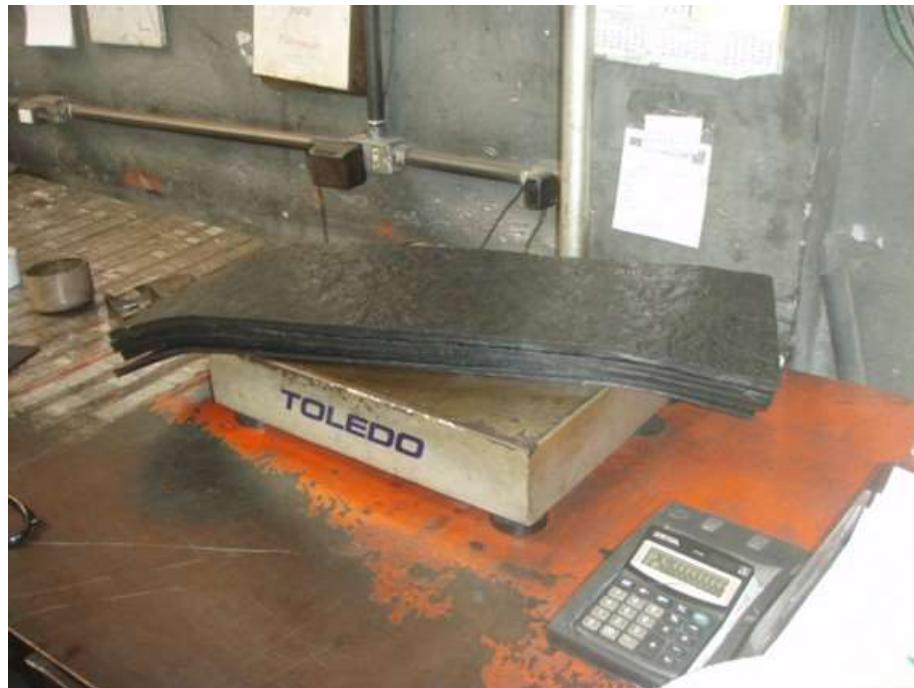
Figura 3.10 – Mistura final laminada e pesada para montagem do aparelho de apoio.

Após o corte das camadas elementares nas dimensões de projeto, utilizando-se o apoio de grandes mesas metálicas, procede-se a montagem do aparelho com o empilhamento alternado de placas de elastômero e chapas de aço, conforme Figura 3.11. Posteriormente são colocados em moldes metálicos exatamente nas medidas exigidas no projeto, conforme Figura 3.12. Para garantir a uniformidade na espessura das camadas elementares, realiza-se um controle secundário, baseado no peso específico do elastômero, onde cada camada é pesada separadamente e tem exatamente o mesmo peso das outras, conforme ilustrado na Figura 3.10.

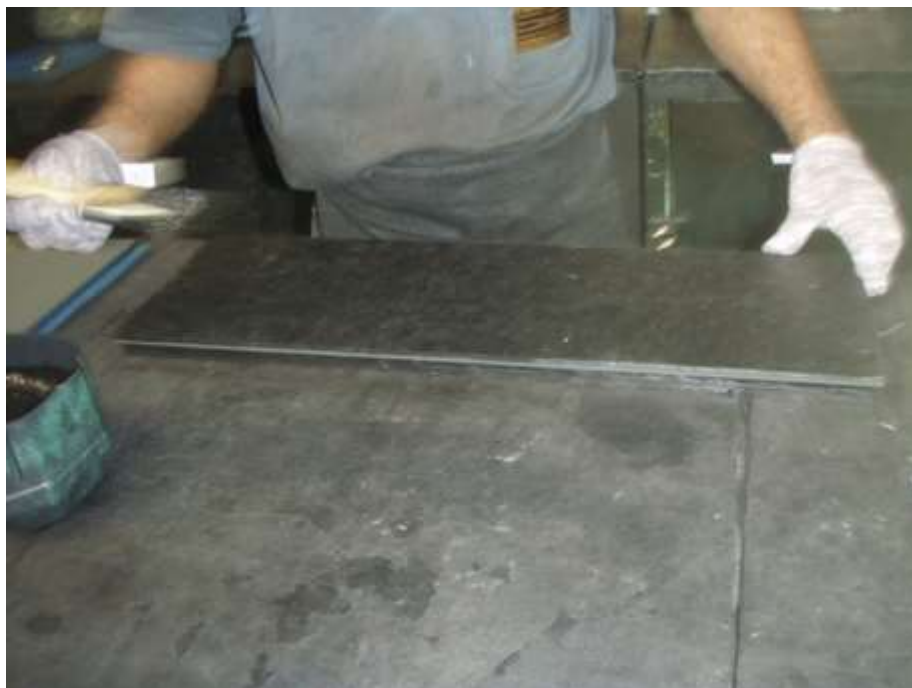
Figura 3.11 – Montagem do sanduíche borracha/chapa de aço.

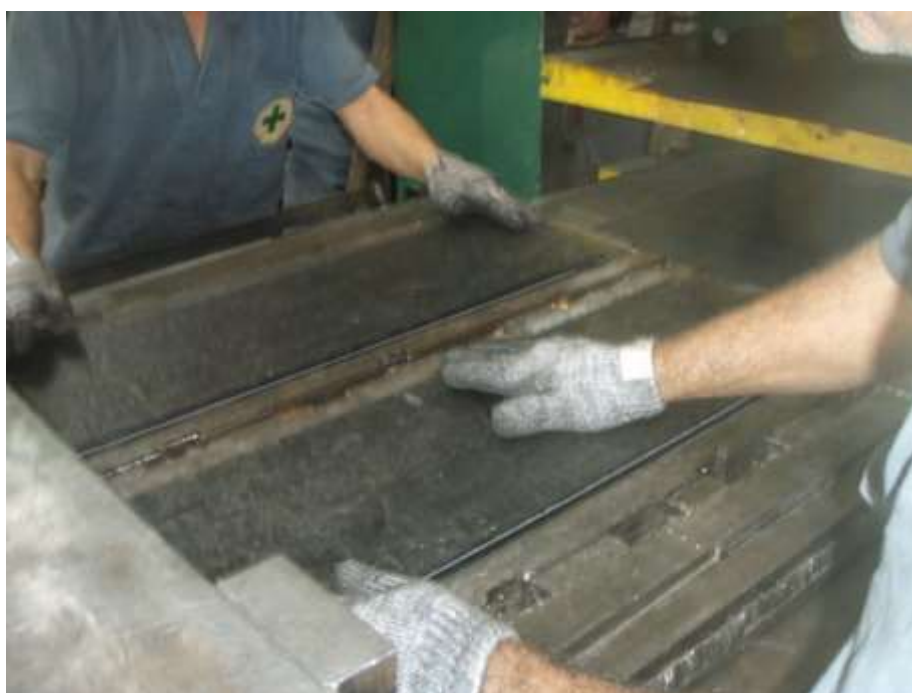
Figura 3.12 – Colocação do sanduíche borracha/chapa de aço nos moldes metálicos.

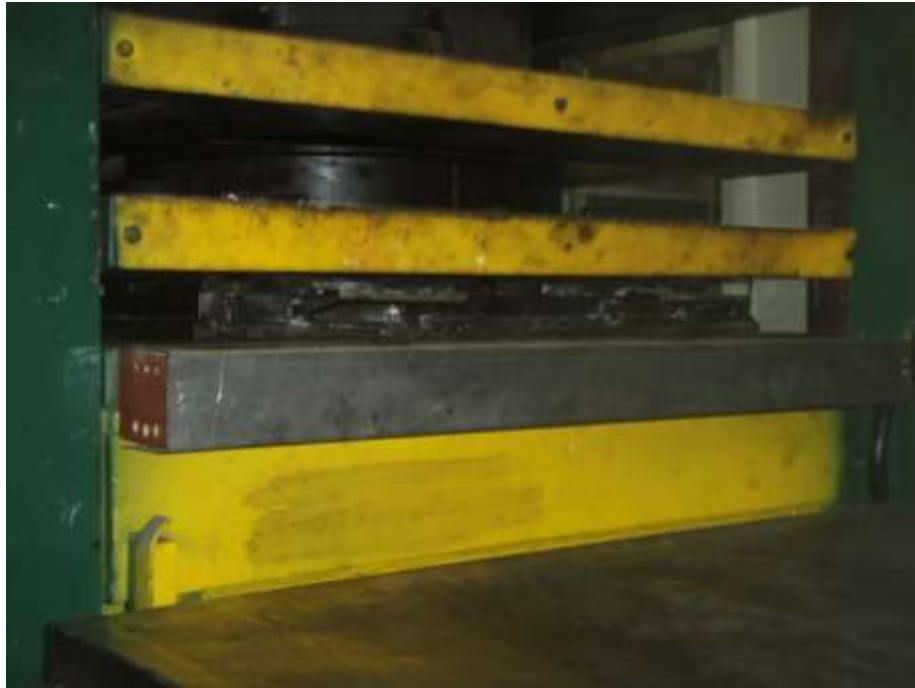
Figura 3.13 – Prensagem e vulcanização.

Em seguida, os moldes carregados com o sanduíche pré-montado de chapas de elastômero e chapas de aço é colocado num dos pratos móveis da prensa eletro-hidráulica, e então é comprimido energicamente contra o outro prato e aquecido, processando-se assim à

vulcanização do aparelho de apoio (Figuras 3.13). O tempo de vulcanização pode variar de uma hora até quatro horas, dependendo das dimensões do aparelho de apoio, bem como a temperatura e pressão, que podem variar de 125°C a 135°C e 800 lb/in<sup>2</sup> a 3000 lb/in<sup>2</sup>, respectivamente. A determinação do tempo e temperatura ideal de vulcanização é definida pela curva reométrica do lote de elastômero utilizado para fabricação do aparelho de apoio.

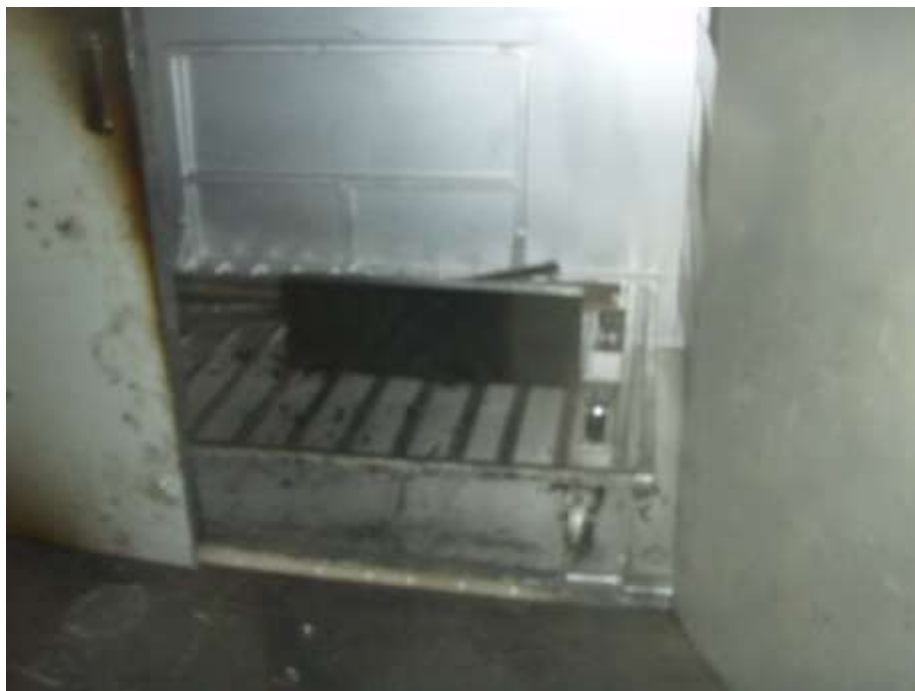
Figura 3.14 – Aparelho repousando em estufa.

Concluída a vulcanização, os excessos são removidos e as rebarbas aparadas, e então o aparelho de apoio é colocado numa estufa, onde permanece por aproximadamente três horas a uma temperatura de 100°C (Figura 3.14). Após ser retirado da estufa é embalado para ser enviado ao seu comprador (Figura 3.15). Durante e após todo o processo de fabricação, o fabricante realiza várias verificações em seu próprio laboratório, anexo à unidade fabril, para garantir que o produto final atenda às prescrições da NBR 9783/1987.

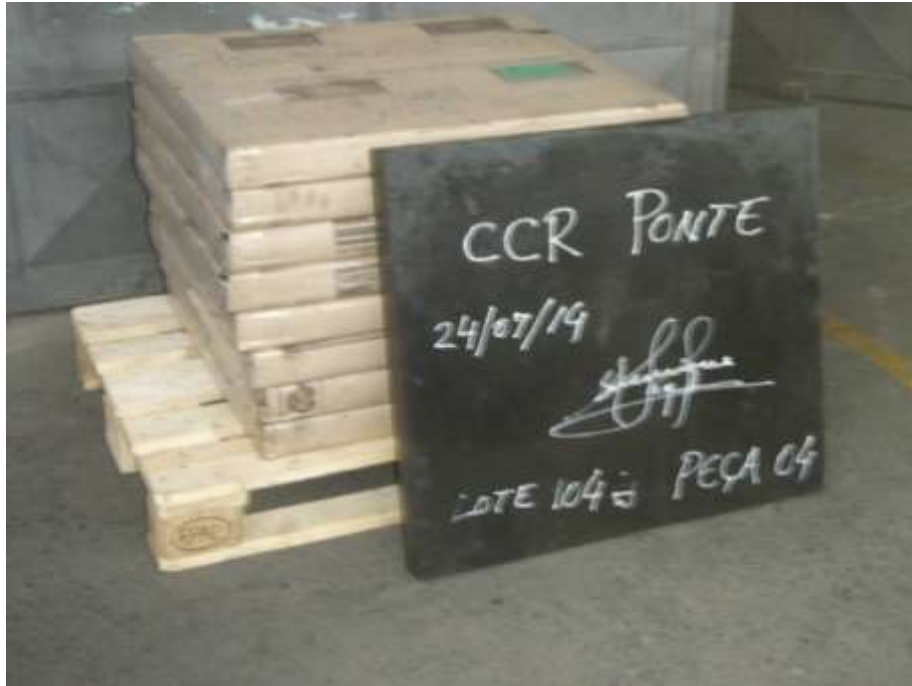
Figura 3.15 – Aparelho pronto e embalado para entrega do cliente.

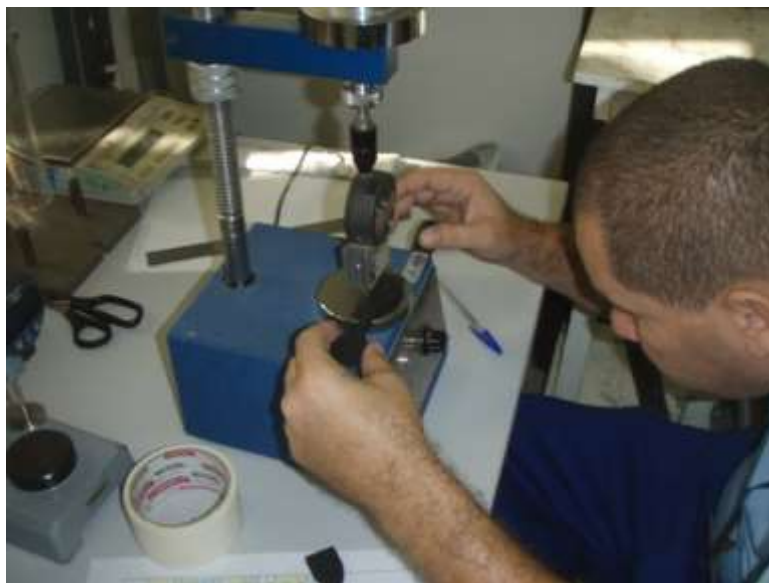
Figura 3.16 – Ensaio de dureza shore A.

O valor da dureza deve ser 60 Shore A, com tolerância de  $\pm 5$  pontos. A figura 3.16 ilustra o ensaio de Dureza Shore A.

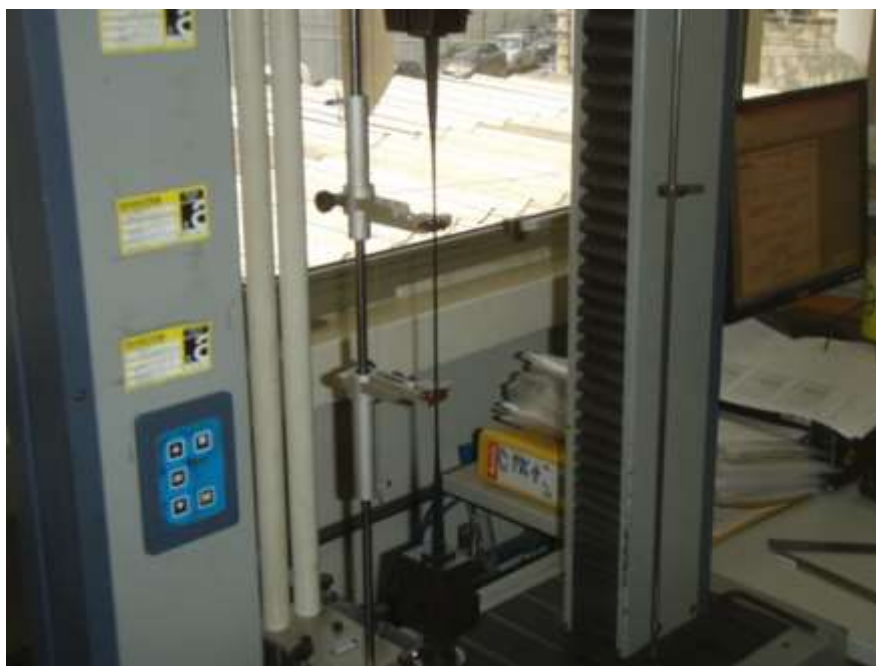
Figura 3.17 – Ensaio de tensão e alongamento de ruptura a tração.

- Tensão e alongamento de ruptura à tração, conforme ilustrado na figura 3.17.

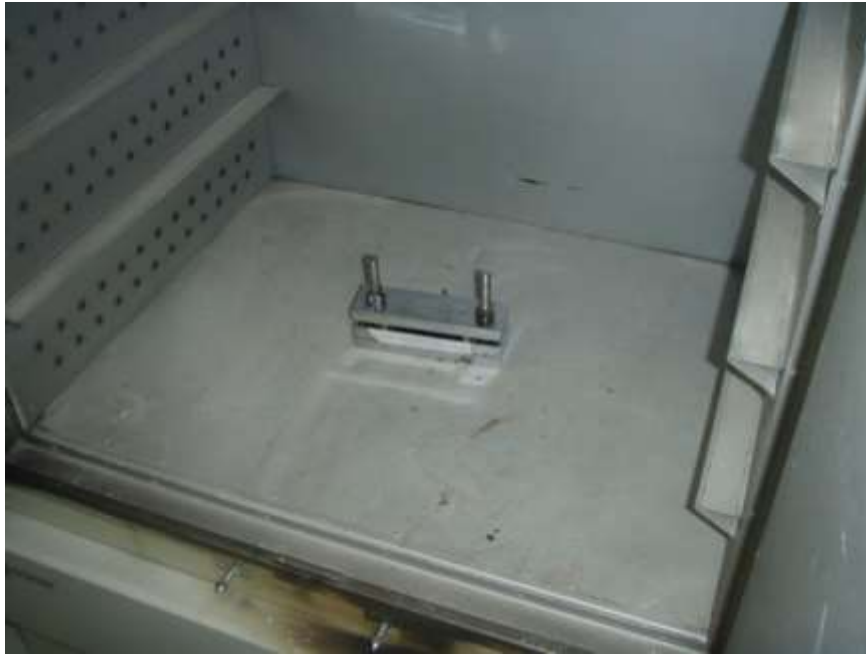
Figura 3.18 – Ensaio de deformação permanente a compressão.

- Deformação específica permanente à compressão, conforme figura 3.18.

O valor máximo da deformação específica permanente à compressão é de 25%.

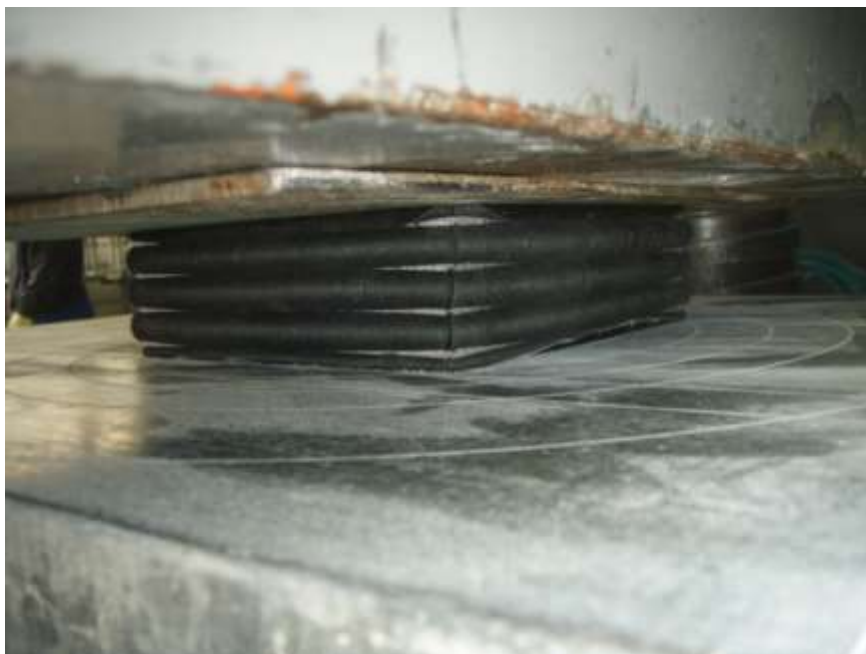
Figura 3.19 – Ensaio de compressão simples.

O aparelho de apoio não deve apresentar descolamento nas interfaces de ligação, nem escoamento ou ruptura das chapas de aço, quando submetido à tensão de compressão simples de até 60 MPa. Além disso, não deve apresentar rasgamento do elastômero, quando submetido à tensão de compressão simples de até 40 MPa, conforme ilustrado na figura 3.19.

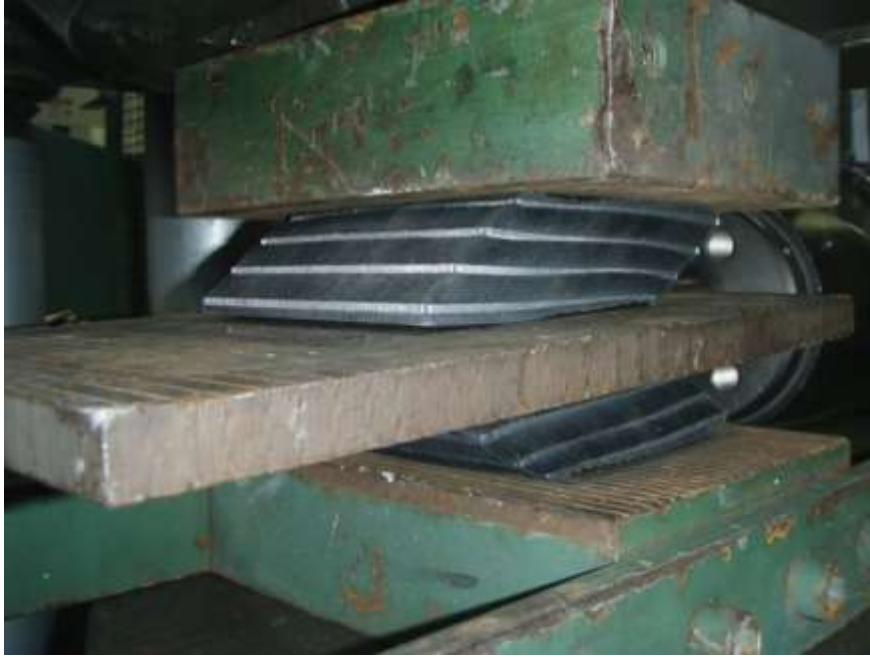
Figura 3.20 – Ensaio de distorção – resistência ligação elastômero - aço.

- **Módulo de deformação transversal, conforme figura 3.20.**

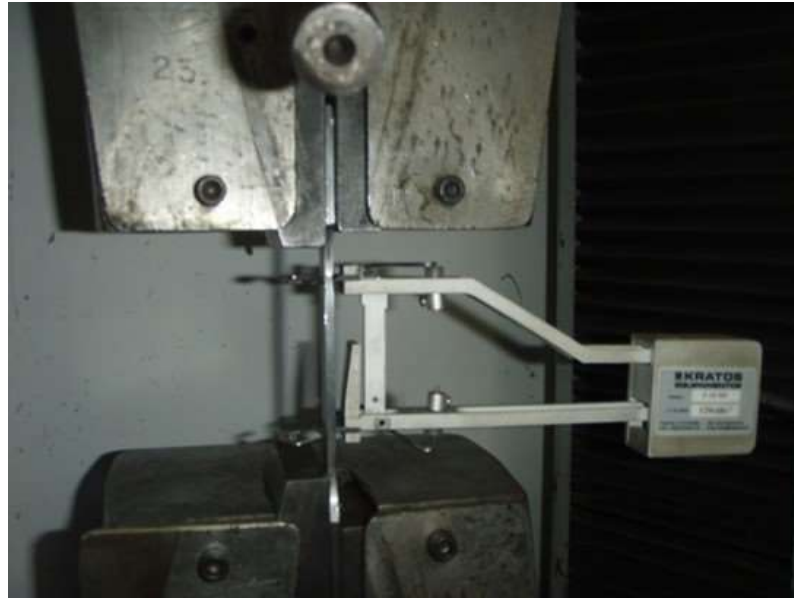
Figura 3.21 – Ensaio de ruptura a tração do aço das chapas fretantes.

Devem ser satisfeitos os requisitos da NBR6649/2014 e NBR6650/2014 para as chapas finas, e da NBR6648/2014 para chapas grossas, no que se refere às tolerâncias de medidas de espessura, tensão de escoamento, tensão de ruptura à tração e alongamento de ruptura à tração; quando não especificado no projeto, o aço deve atender à classificação CF-21 da NBR6649/2014 e NBR6650/2014 ou CG-21 da NBR6648/2014.

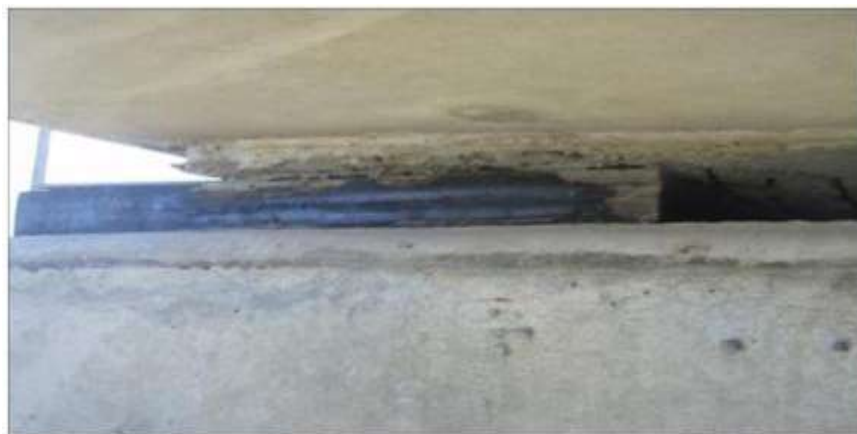
Figura 5.1 – Deformação excessiva da metade do apoio carregada, com falta de condição de apoio da outra metade.

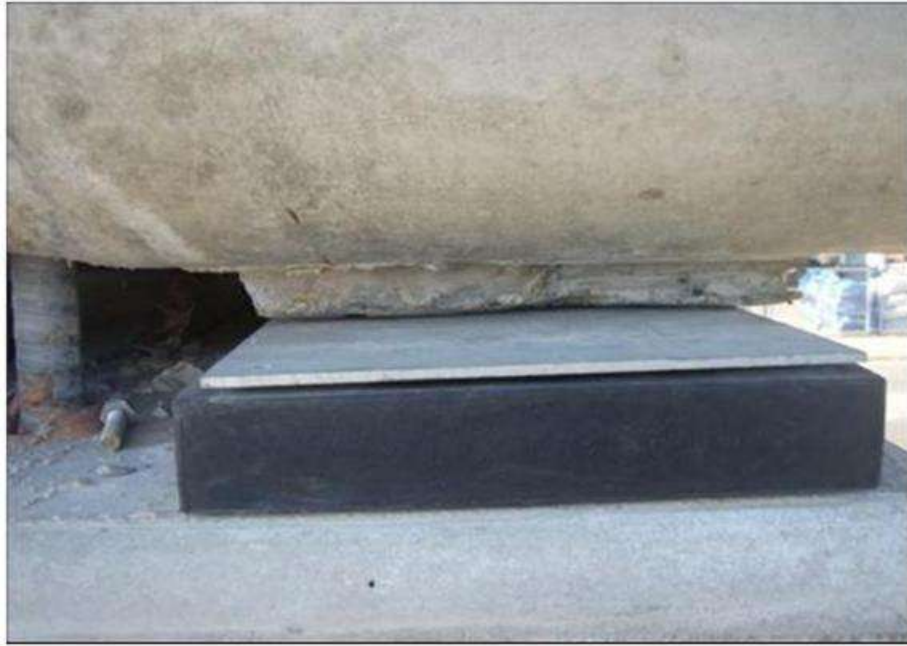
Figura 5.2 – Apoio parcial da almofada de elastômero deixando livre metade da superfície do apoio, sobrecarregando a outra parte.

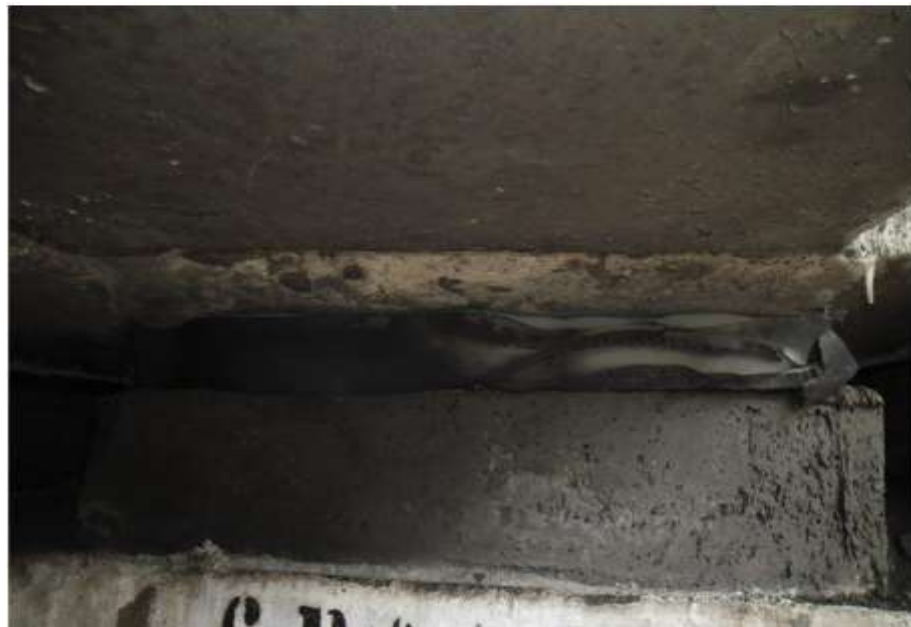
Figura 5.3 – Aparelho de apoio com rompimento da camada de recobrimento lateral, porém, sem trazer vínculos negativos às estruturas adjacentes.

Contudo, na maioria dos casos o que se tem são aparelhos de apoio que apresentam em seu perímetro algumas patologias como fissuras, bojamentos, rompimento da camada de cobrimento, fretagem exposta, conforme exemplificado nas Figuras 5.3 e 5.4, sem, no entanto, causar prejuízos às estruturas adjacentes, o que indica que o aparelho continua cumprindo sua função. Por meio de uma inspeção visual, não é possível detectar se as anomalias são profundas ou superficiais. Entende-se que, nesse momento, o aparelho está em sua reserva de resistência, oriunda da majoração de sua capacidade resistente no projeto para atendimento aos requisitos da NBR9783/1987.

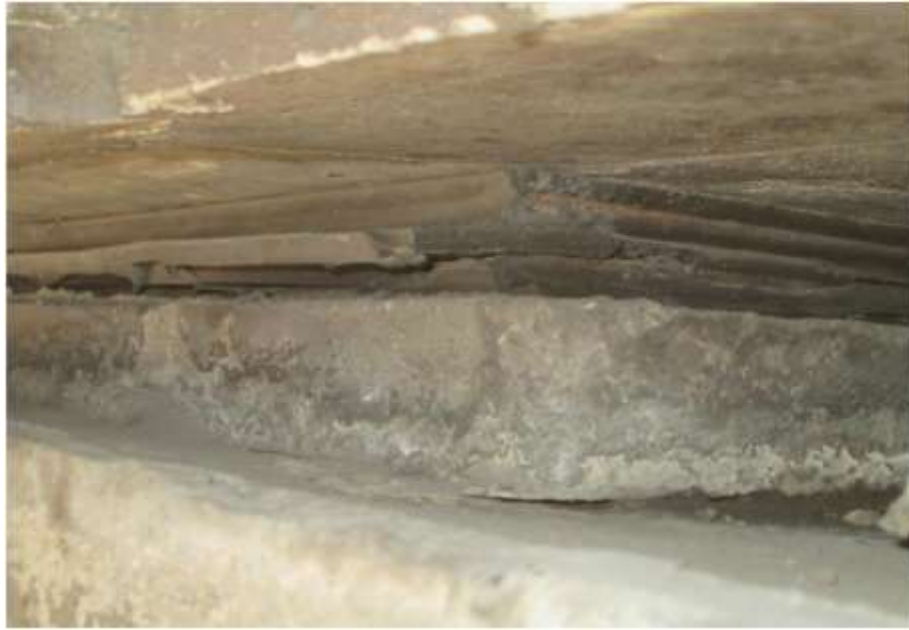
Figura 5.4 – Aparelhos de apoio com fretagem exposta, porém, sem comprometimento das estruturas adjacentes.

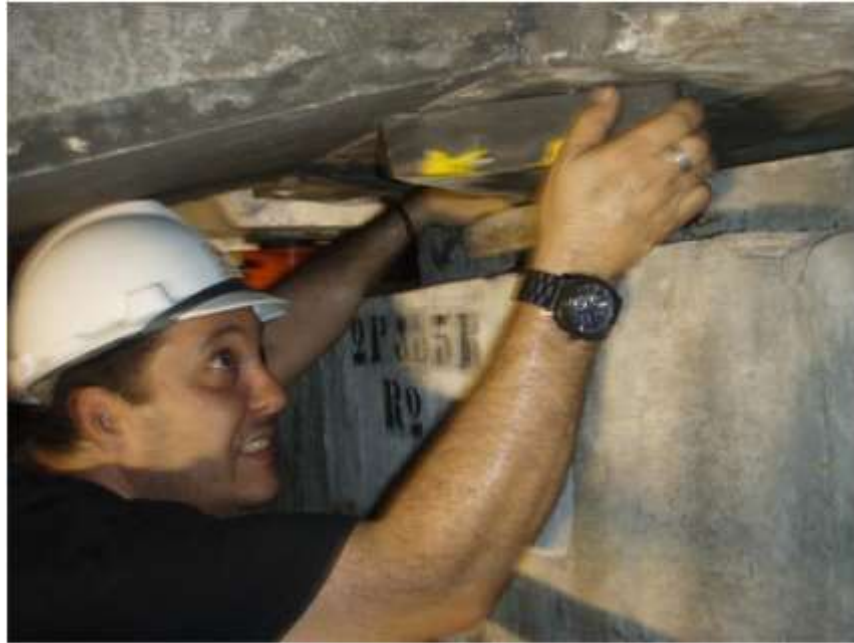
Figura 6.2 – Retirada de aparelho de apoio do pilar 335 rampa R2.

Foram então realizados ensaios de compressão em verdadeira grandeza com amostras similares às anteriores e coletadas dos mesmos locais.

A Figura 6.2 ilustra a retirada de um dos aparelhos de apoio do pilar 335 – R2.

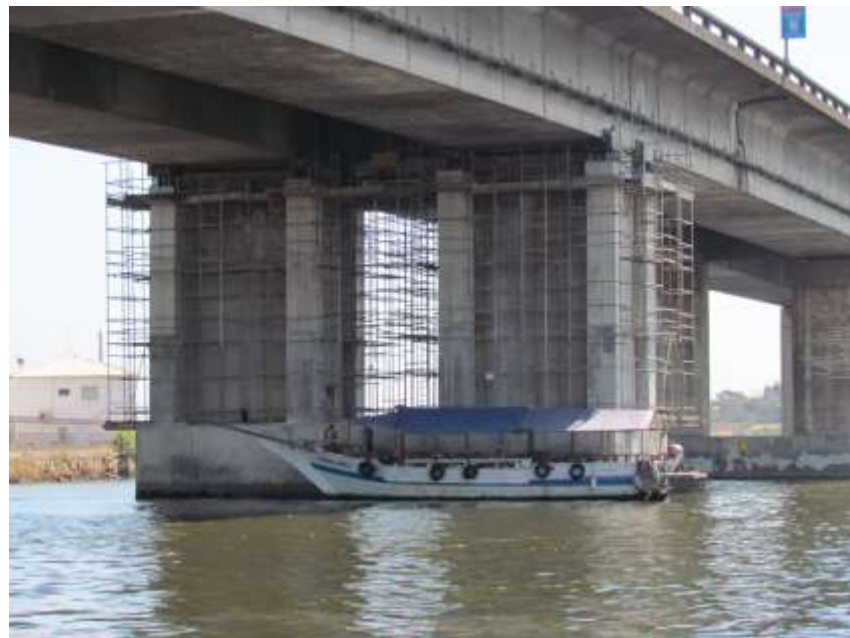
Figura 6.3 – Vista geral da obra de substituição dos aparelhos de apoio do pilar 136 da ponte Rio-Niterói.

A Figura 6.3 ilustra a estrutura de apoio construída para suporte ao macaqueamento da ponte, uma vez que a mesma por ter sido projetada anteriormente a NBR 6118, não é dotada de dispositivos de apoio à sua manutenção.

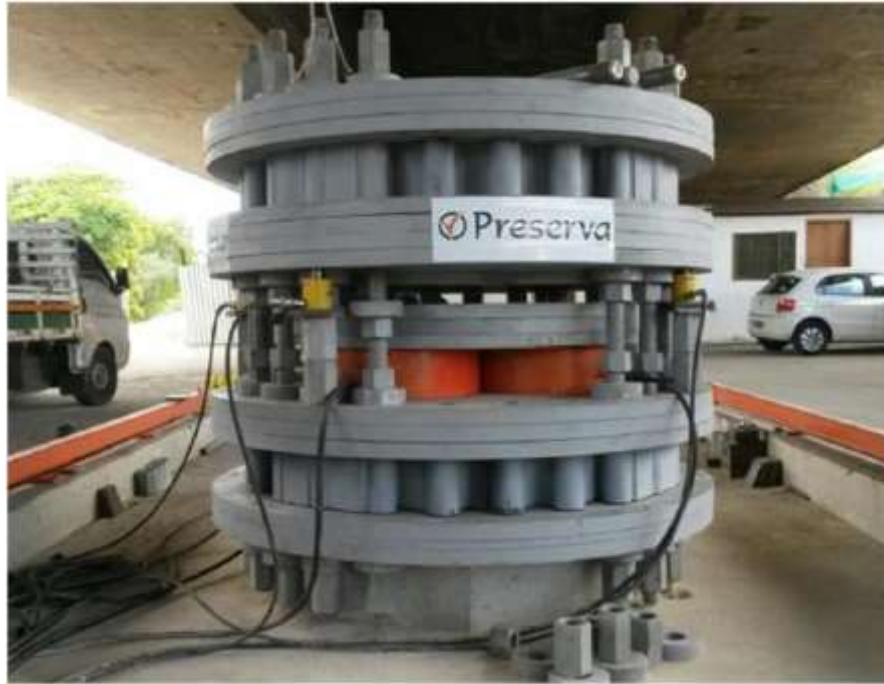
Figura 6.4 – Aparato de reação (prensa).

Para que fosse possível impor aos apoios as tensões exigidas no ensaio, foi concebida uma estrutura especial de reação para acomodar um conjunto de quatro macacos hidráulicos, cada um com poder de aplicação de força de compressão de 10.000 kN, perfazendo, portanto, a carga máxima de 40.000 kN, superior a força necessária a atingir a tensão de 60 MPa, que é de 29.400 kN no aparelho de 700 mm x 700 mm x 55 mm.

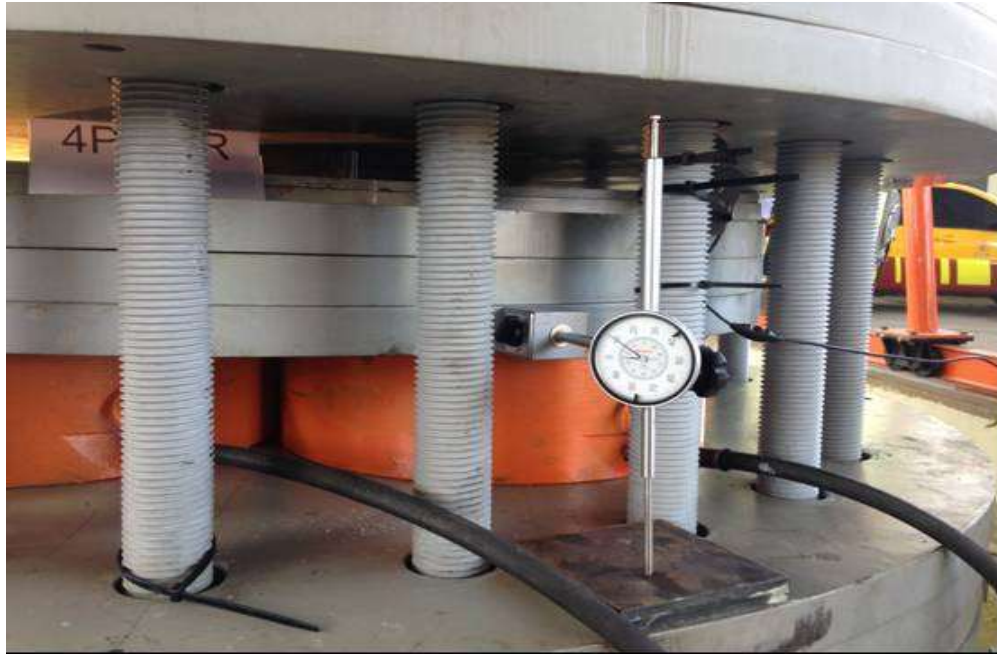
Figura 6.5 – Extensômetros mecânicos.

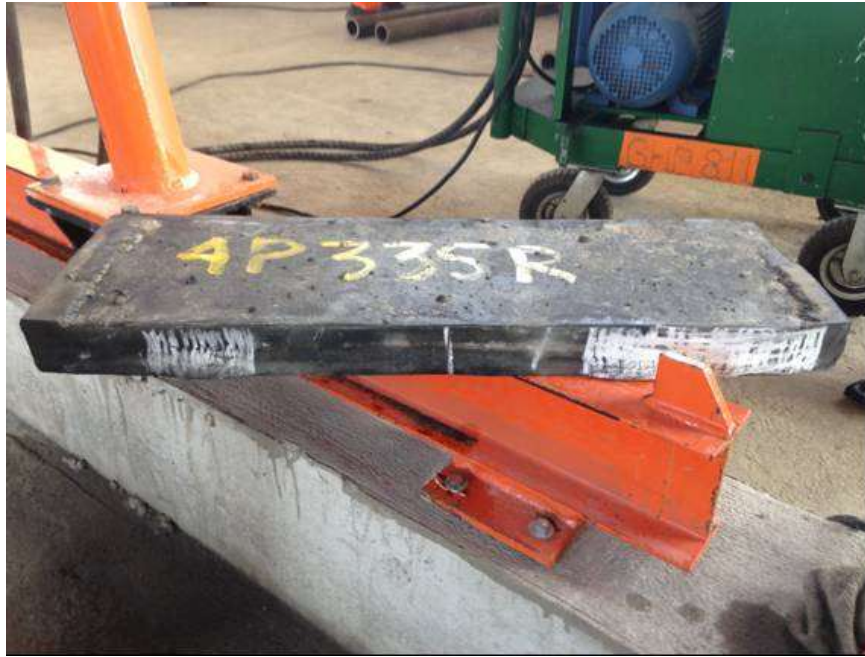
Figura 6.6 – Marcação com giz das anomalias principais nas faces laterais dos apoios.

A Figura 6.6 mostra a marcação, com giz, das anomalias existentes para o acompanhamento de eventuais alterações no decorrer do ensaio.

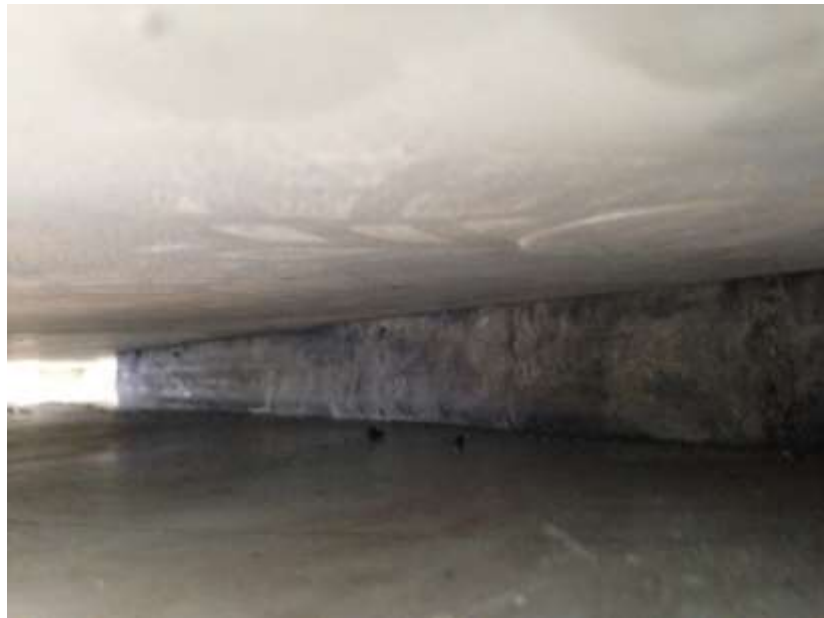
Figura 6.7 – Aparelho de apoio dentro do aparato de ensaio, com tensão de 40 MPa.

A Figura 6.7 mostra um aparelho de apoio durante ensaio de compressão simples em verdadeira grandeza com carregamento de 40 MPa.
