**RESTAURO DE TAIPA DE PILÃO – ASPECTOS DE MATERIAIS, TÉCNICAS  
CONSTRUTIVAS, PATOLOGIAS E RESTAURAÇÃO**

Dissertação apresentada ao Programa de Pós-graduação em Engenharia Civil, da Universidade Federal Fluminense, como parte dos requisitos necessários à obtenção do título de Mestre em Engenharia Civil, área de concentração Engenharia Civil.

Niterói, RJ  
2005

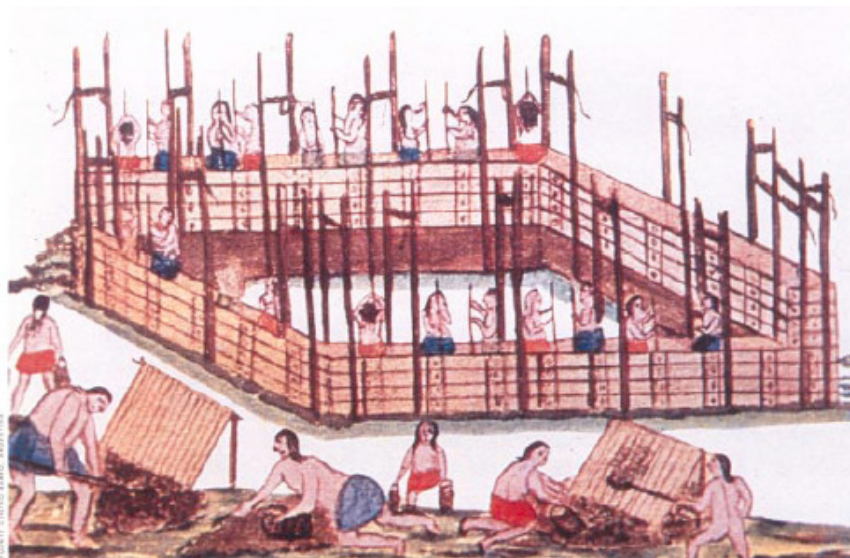
Figura 4.2 - Modo de levantar paredes de terra apisoadas

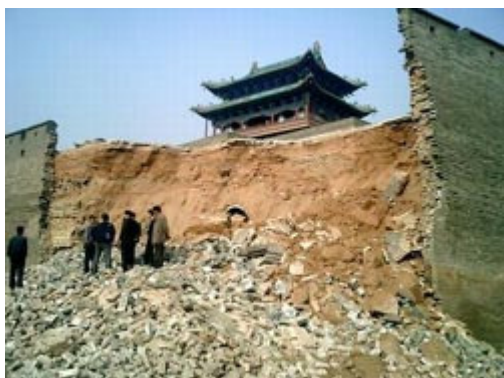
Foto 4.1 - Uma seção da muralha de 17,3 m de comprimento desmoronou.

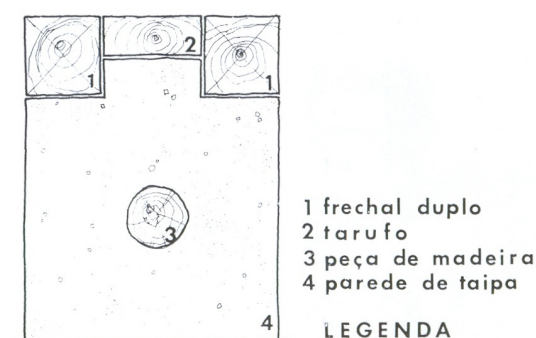
Figura 4.19 - Seção vertical de uma parede de taipa de pilão

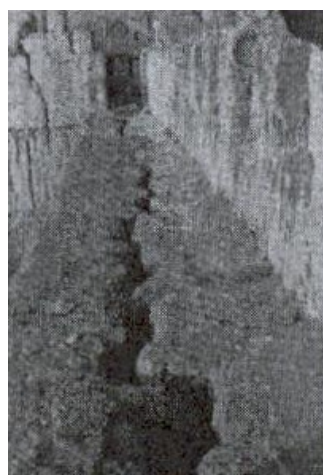
Foto 5.1 - Fendas na muralha de Taroudannt, Morocco

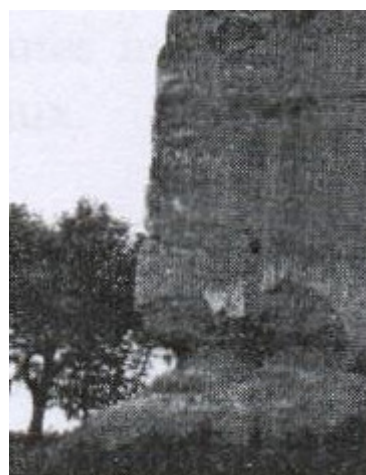
Foto 5.2 - Erosão no soco da muralha de Taroudannt, Morocco

Devido ao impacto da precipitação, os materiais de terra começam a se desintegrar, o que configura o processo de erosão. Processos erosivos de longa duração podem causar fissuras que começam a nível superficial, mas que podem terminar por provocar grandes fendas (Foto 5.1). Os pontos mais fracos de uma estrutura são as suas partes inferiores e superiores, onde geralmente começa o processo de erosão. As inferiores por causa do potencial perigo de umidade ascendente devido à capilaridade, causando uma umidade elevada que favorece uma erosão provocada pelo vento, e também do impacto indireto da chuva que cai, gerando o chamado respingamento (Foto 5.2).

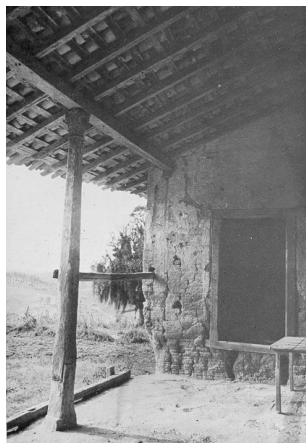
Foto 5.3 - Erosão no soco da casa bandeirista “Calu”

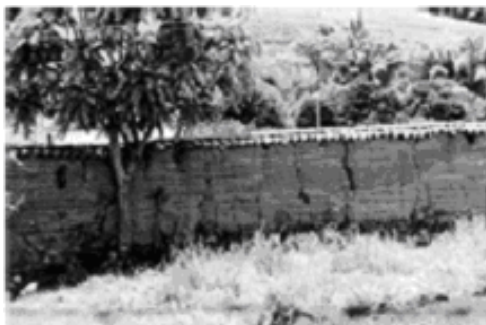
Foto 5.4 - Antigo muro de taipa de pilão na região de Lagoa Dourada- MG

O artigo do autor Dângelo (2002) “Subsídios Metodológicos para consolidação e restauro de estruturas em Taipa de Pilão”, publicado no Damstruc 2002, no Rio de Janeiro, mostra trincas verticais que prenunciam um abatimento parcial do plano contínuo do maciço (Foto 5.4).

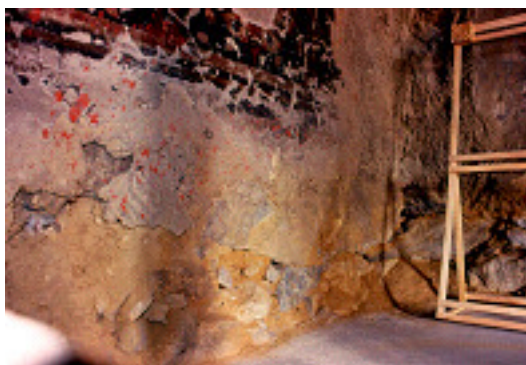
Foto 5.5 - Eflorescência em uma parede com murais na Índia

São os sais, que se infiltram na parede tendo a água como meio, que causam eflorescência. Mesmo no caso em que a parede tenha uma boa respiração, as águas evaporam e os sais que ficam para trás na parede causam a eflorescência. O autor Chaudhry revela, em seu artigo intitulado “History, Tradition, Change and Continuity – Description of the Traditional Techniques of Earth Construction in Western Himalayas”, publicado na 9a Conferencia Internacional sobre o Estudo e Conservação da Arquitetura de Terra, um caso em que o piso de terra batida era substituído por um piso de cimento impermeável, o que causou que as águas freáticas subissem nas paredes. Nesse caso a água transportou sais através da capilaridade até ao ponto mais frágil, o lugar situado atrás das pinturas artísticas da parede. As águas evaporaram e os sais permaneceram, causando eflorescência (Foto 5.5).

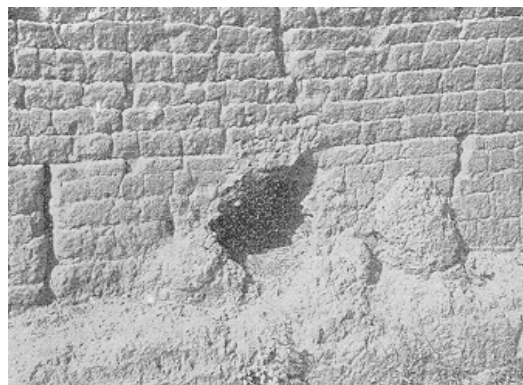
Foto 5.7 - Buraco aberto pelo cupim em uma parede de taipa

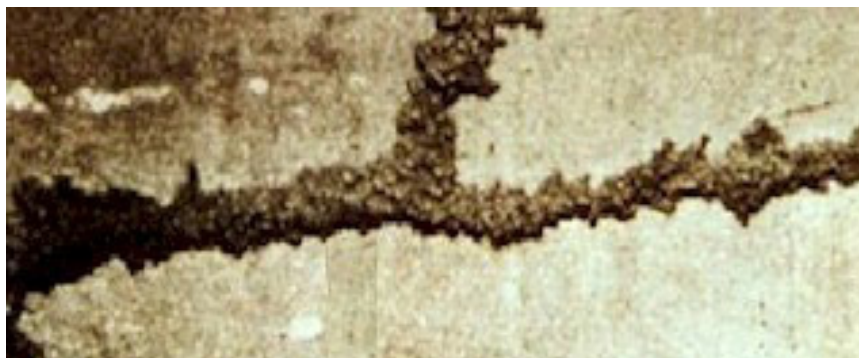
Foto 5.8 - Os caminhos de cupins subterrâneos feitos de terra, fezes e saliva

Enquanto o autor Carlos Borges Schmidt estava falando sobre cupins subterrâneos, Celso Lago Paiva comenta o cupim de madeira. A diferença do cupim subterrâneo para alguns cupins de madeira seca é que o primeiro faz o ninho no solo, mas também pode construí-lo num vão em uma parede, laje etc. e o segundo sempre constrói o ninho na própria madeira e ao mesmo tempo é dependente da madeira como alimentação. Se não tiver acesso a outra madeira em contato com a primeira, a sua colônia é condenada a morte. A vida útil da colônia está, assim, ligada à duração da fonte de alimento. Os cupins subterrâneos podendo sair da colônia em busca de alimentos, não têm este problema, dada a fartura de elementos à base de celulose que se encontra na natureza ou nas proximidades do próprio ninho. Um dos sinais típicos de ataque de cupins subterrâneos são os caminhos que eles fazem sobre superfícies de alvenaria ou outro material. Feitos de terra, fezes e saliva, estes cupins constroem verdadeiros túneis que os protegem de predadores, perda de água e outros problemas (Foto 5.8)

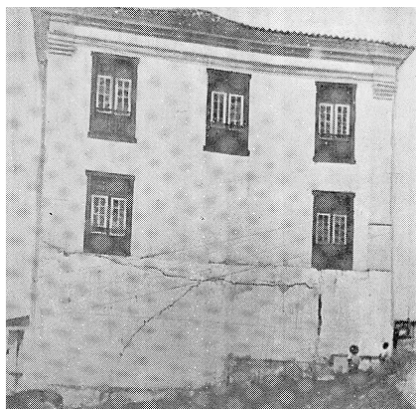
Foto 5.9 - Seqüência do colapso da Matriz do Pilar em Ouro Preto

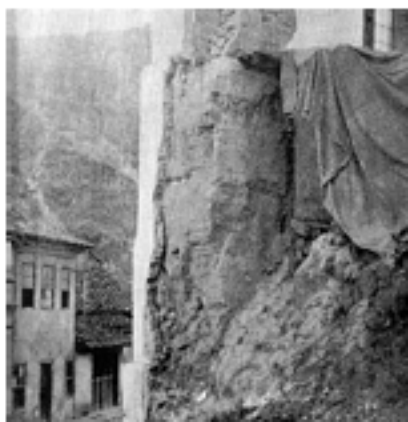
Foto 5.11 - Detalhe de maciço após o colapso da estrutura

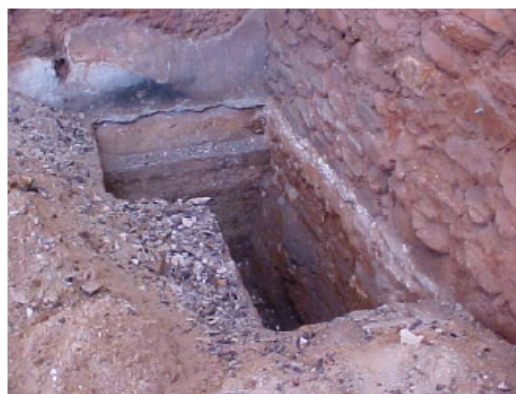
Foto 7.3 - Prospeção no “camarim” mostra o alicerce de “formigão”

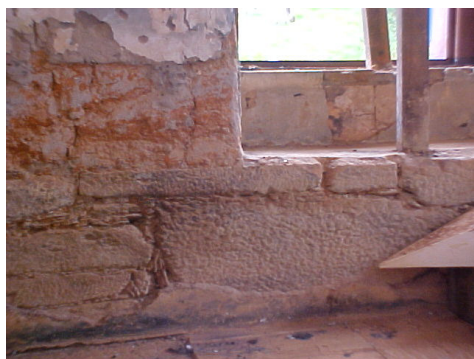
Foto 7.4 – Baldrame da sacristia

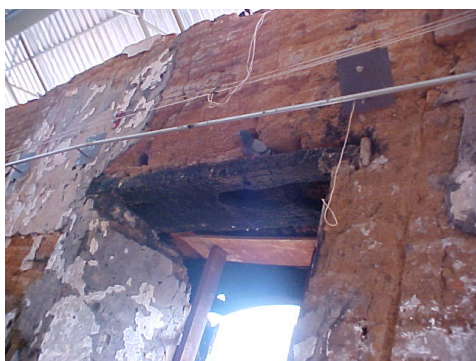
Foto 7.5 - Vergas queimadas (interior do consistório)

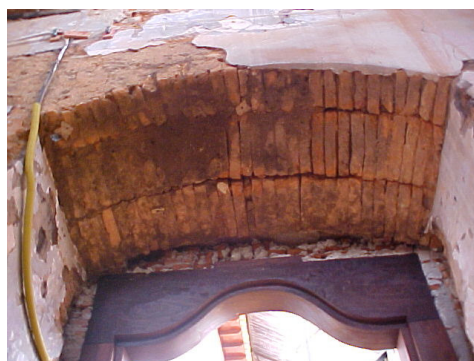
Foto 7.6 - Porta exterior da sacristia: um arco abaulado

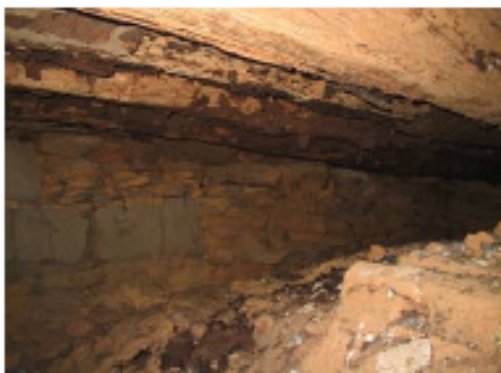
Foto 7.7 - Vergas da porta lateral esquerda, acima do arco de tijolos

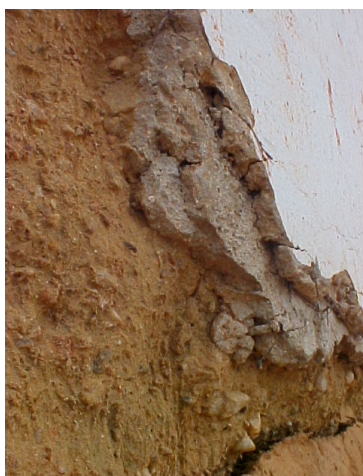
Foto 7.10 - Revestimento com arame de ferro (da intervenção de 1996-'99).

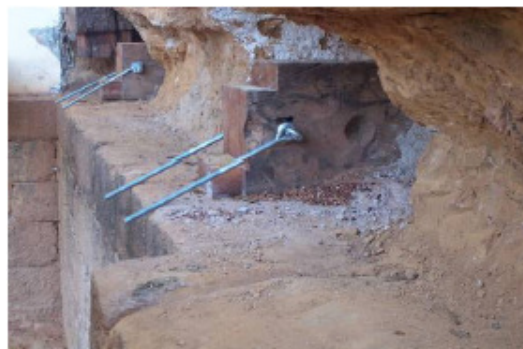
Foto 7.13 - Colocação da nova trave; travamento no nível da baldrame.

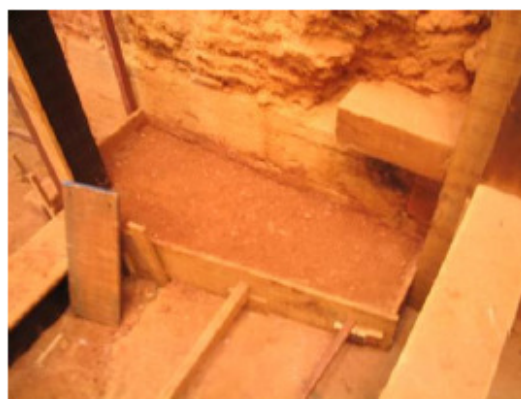
Foto 7.15 - Molde para fazer o pilarete

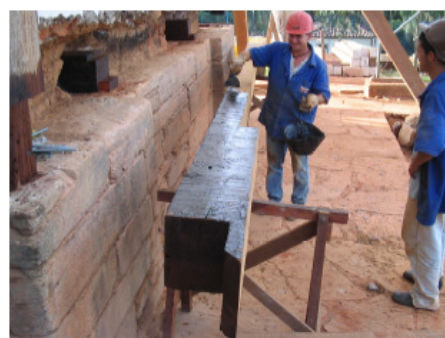
Foto 7.18 - Impregnação das madres

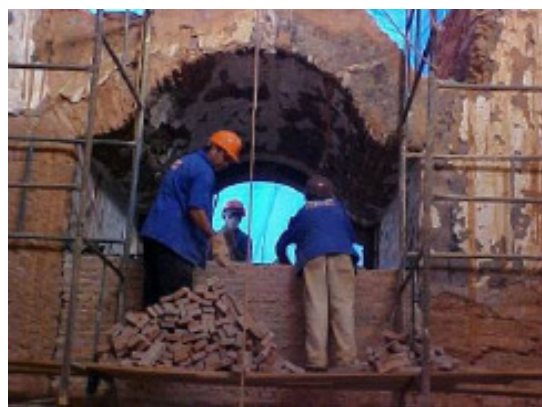
Foto 7.20 - Alvenaria de tijolo está sendo retirada

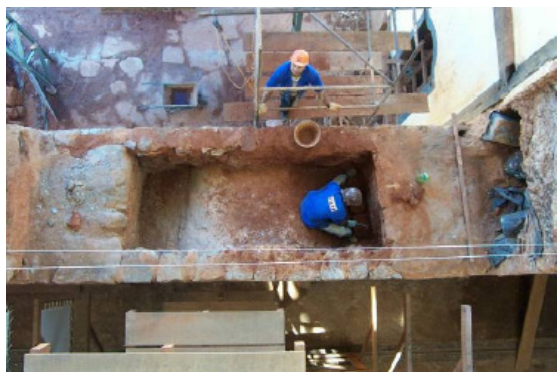
Foto 7.21 - Região acima do arco fica vazia

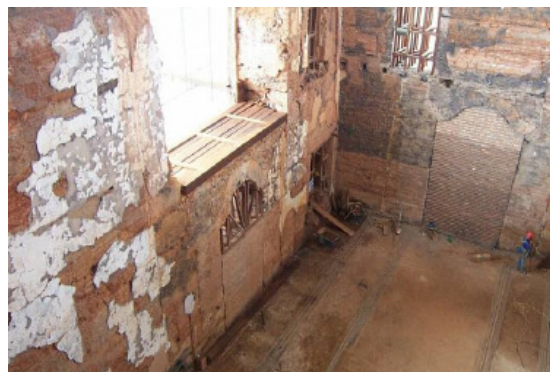
Foto 7.22 - Lacuna acima da porta lateral direita

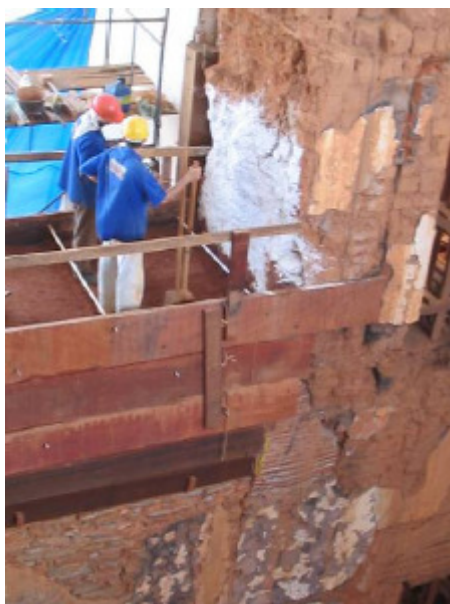
Foto 7.23 - Repara-se o uso de cal (macha branca)

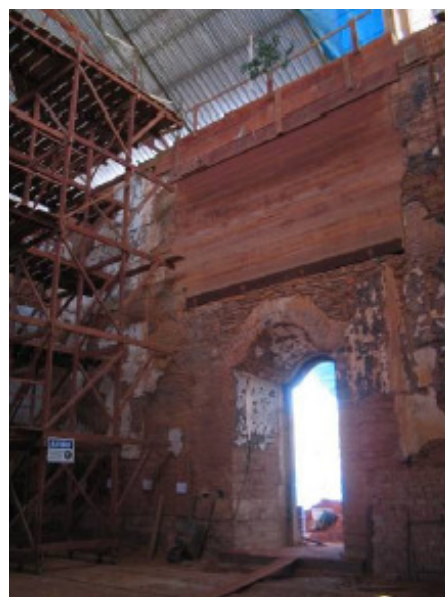
Foto 7.24 - Estado final da reconstituição da taipa acima do porta lateral direita

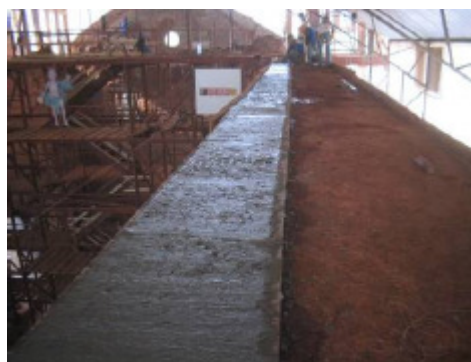
Foto 7.28 - Concretagem
